# Asbest

Dipl.-Ing. Dr. Andreas Ippavitz  
Österreichische Staub- (Silikose-)Bekämpfungsstelle, Leoben

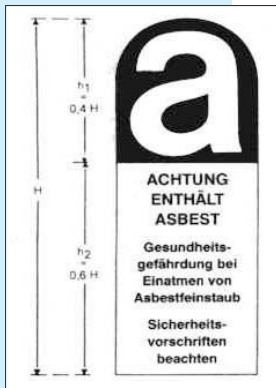
Abb. 7: Kennzeichnung nach der Asbestverordnung

Durch die am 1. Jänner 2004 in Kraft getretene Chemikalienverbotsverordnung ist die Kennzeichnung nicht mehr geregelt. Im Allgemeinen werden aber noch viele gekennzeichnete Asbestbestände mit dem Aufkleber (Abb. 7) vorhanden sein.
