# Asbest im Haus

Bundesamt  
für Gesundheit

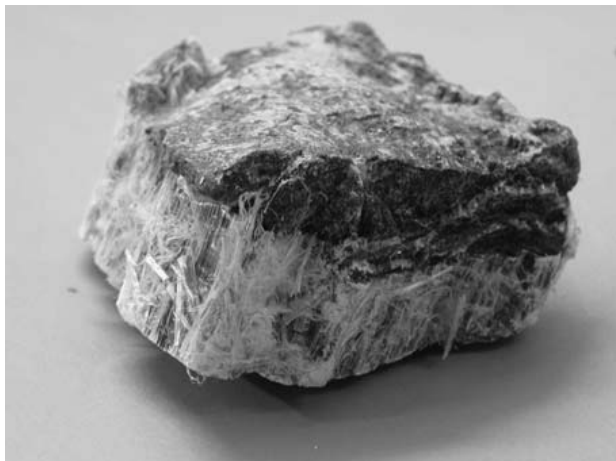
*Asbesthaltiges Gestein, Foto IST*

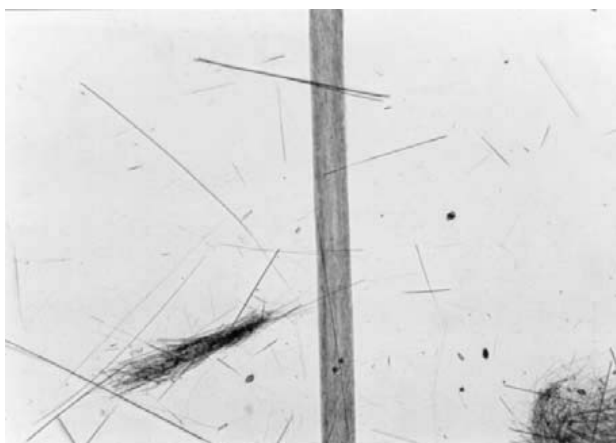
*Asbestfasern und ein etwa 100-mal dickeres menschliches Kopfhaar, Foto IST*

Zu den Eigenschaften des Asbests gehört es, dass sich seine millimeter- bis zentimeterlangen Fasern in kleinste, von blossen Auge nicht mehr sichtbare Fäserchen längs aufspalten. Eingeatmet, können diese in der Lunge und am Brust- und Bauchfell Krebs verursachen oder Pleuraplaques und die Staublungenkrankheit Asbestose hervorrufen. Mehr über die gesundheitlichen Auswirkungen von Asbestfasern finden Sie im Anhang 1.

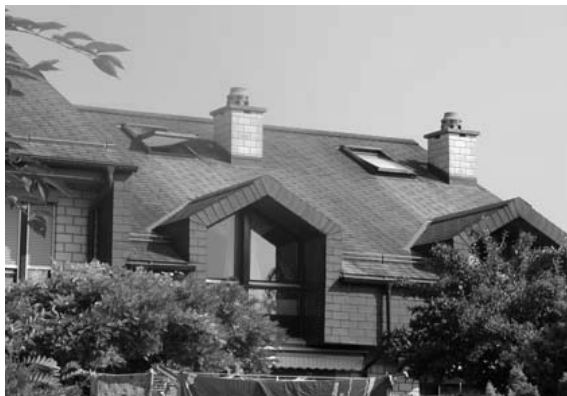
Dachschiefer aus Asbestzement, Foto IST

Häufige Verwendung an Häusern, seltener an Industriebauten.

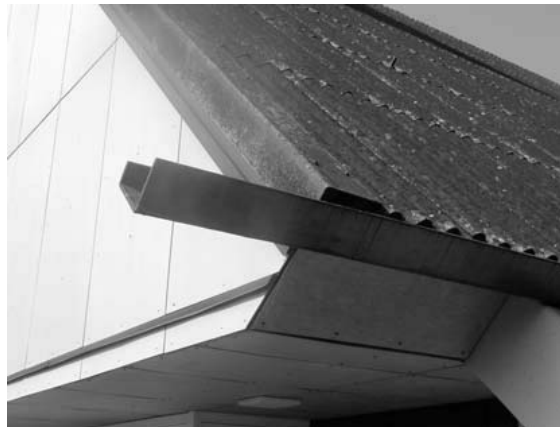
Asbestzement-Wellplatten, Foto IST

Asbestzement-Wellplatten finden sich als Fassaden und Dacheindeckungen von Häusern, Industriebauten, Schuppen und Velounterständen.

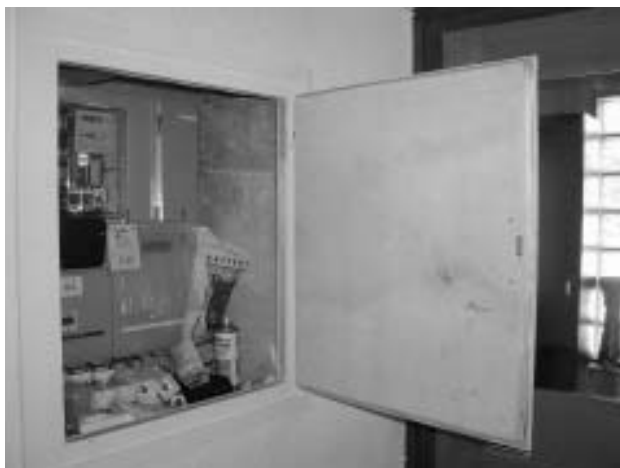
*Sicherungskasten mit asbesthaltiger Brandschutzplatte an der Innenseite der Tür, Foto IST*

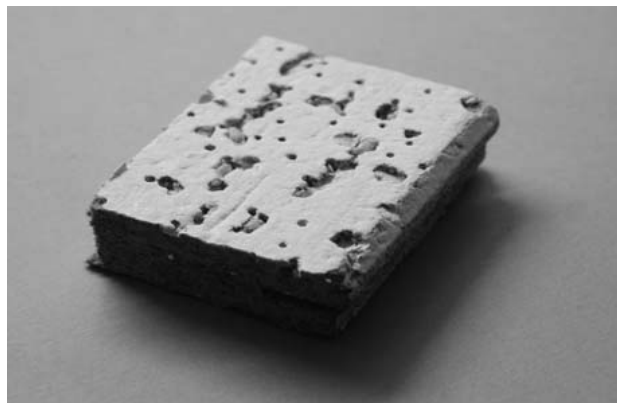
*Teil einer asbesthaltigen Akustikplatte, Foto IST*

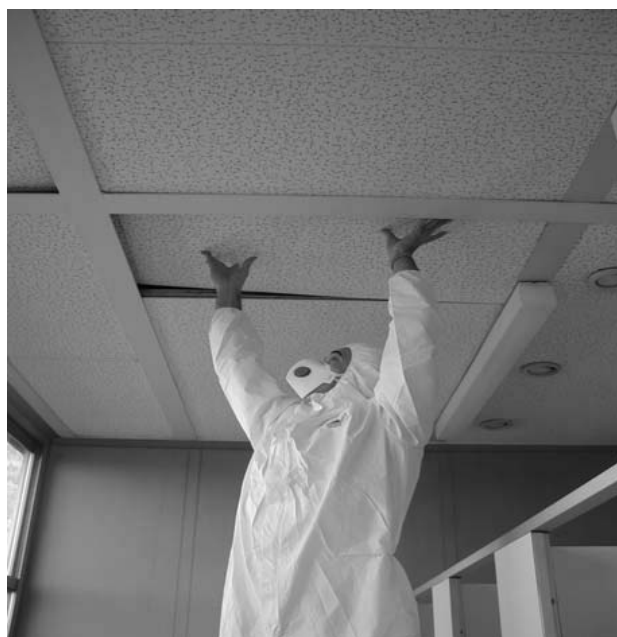
*Asbesthaltige, abgehängte Deckenplatte (Akustikplatte), Foto IST*

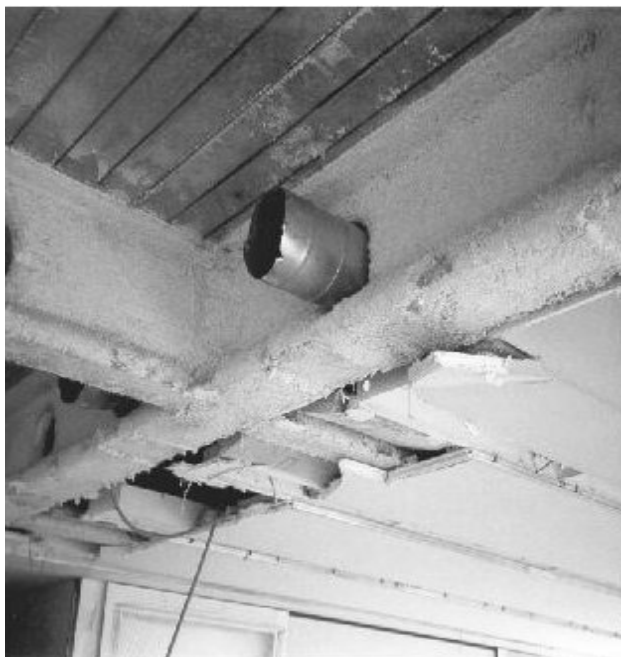
*Spritzasbest an einer metallischen Tragkonstruktion, Foto IST*

Spritzasbestbeläge entstanden, indem man Asbest mit Bindemitteln wie Gips vermischte und sie beispielsweise auf die Stahlträger von Hochhäusern, Wohnblocks, Sporthallen, Konzert- und Theatergebäuden spritzte. Einfamilienhäuser besitzen selten Spritzasbestbeläge. Das Spritzasbestverfahren war zum einen eine Massnahme zum Schutz vor Bränden, zum andern diente es der Schallisolation und Wärmedämmung.

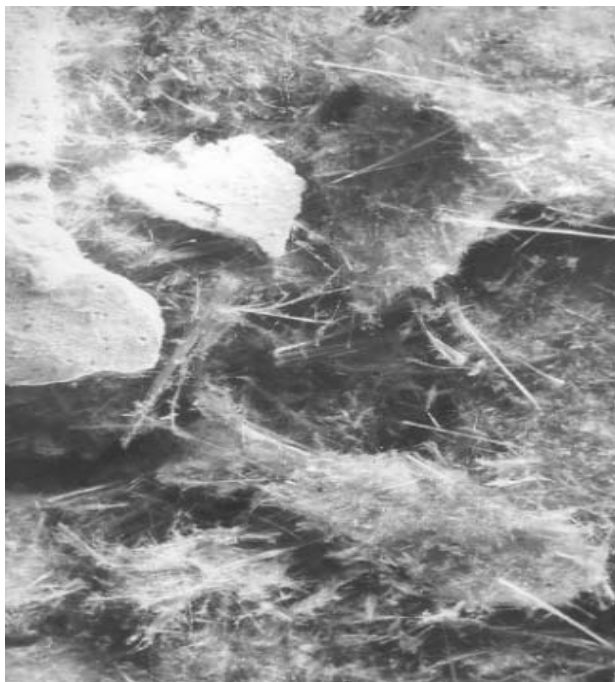
*Vergrößerung eines Spritzasbestbelags mit Fasern aus Mineralwolle und spitzen Asbestfaserbüscheln, Foto: SA*

Spritzasbestbeläge gelten wegen des hohen Asbestanteils von entweder rund 20 oder nahezu 100 Gewichtsprozenten und der schwachen Einbindung des Asbests als sehr gefährlich.

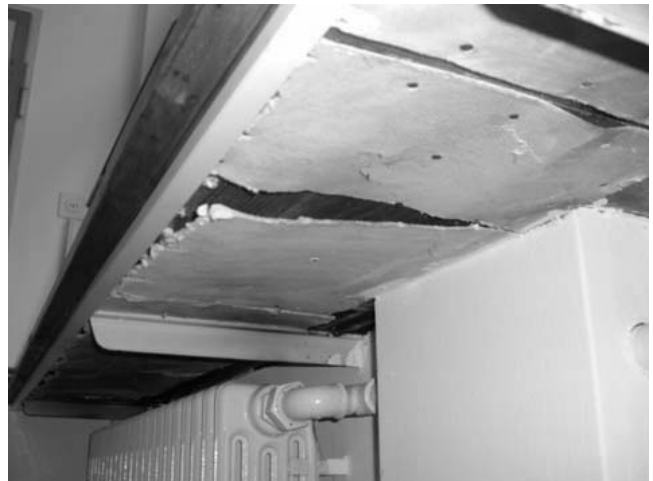
*Frei zugängliche Asbestpappe an Fensterbrettuntersichten,  
Foto: Kant. Lab. Basel-Stadt*

Nicht selten hielten Isolationen aus Asbestpappe - fixiert unter Fensterbrettern - Einzug in fast jedes Zimmer. Durch die freie Zugänglichkeit ist die Asbestpappe in dieser Anwendung gerade für Kinder besonders gefährlich. So können bei Manipulationen sehr leicht Asbestfasern freigesetzt werden. Der Rückbau ist spezialisierten Sanierungsfirmen vorbehalten.

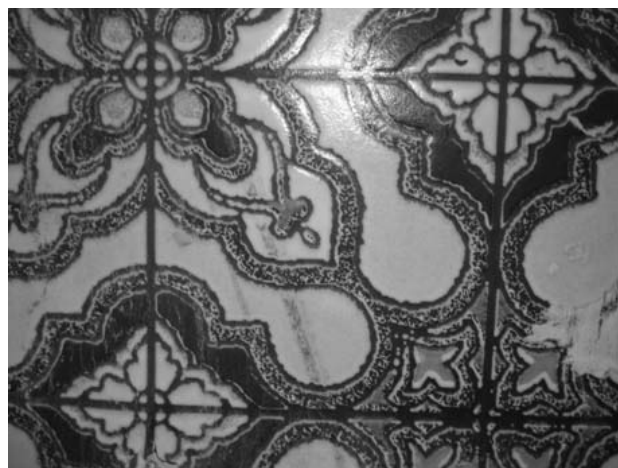
*Dreischichtiger Bodenbelag mit Asbestpappe, Foto: Carbotech AG*

und wurden zwischen 1970 und 1982 hergestellt. Die unterste etwa 0.5 Millimeter dicke Schicht besteht zu bis zu 90 Gewichtsprozenten aus Asbest. Darüber liegen zwei asbestfreie Schichten: Direkt auf die Asbestpappe folgt eine Schicht aus einem porösen PVC-Schaumkunststoff, darüber eine Schicht aus Kunststoff.

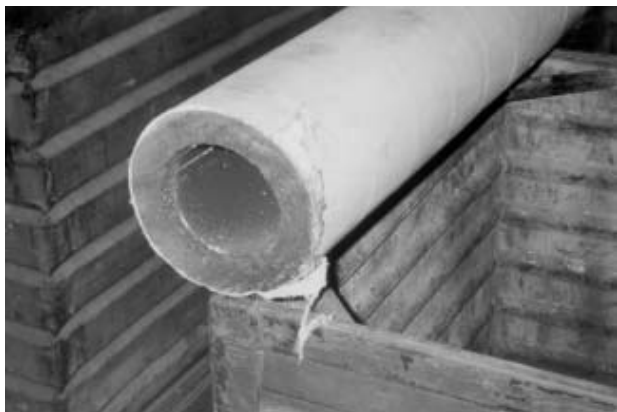
*Asbesthaltige Rohrisolation, Foto IST*

Asbesthaltige Rohrisolationen finden sich an Heisswasser- und Dampfleitungen, seltener an Kaltwasserleitungen.

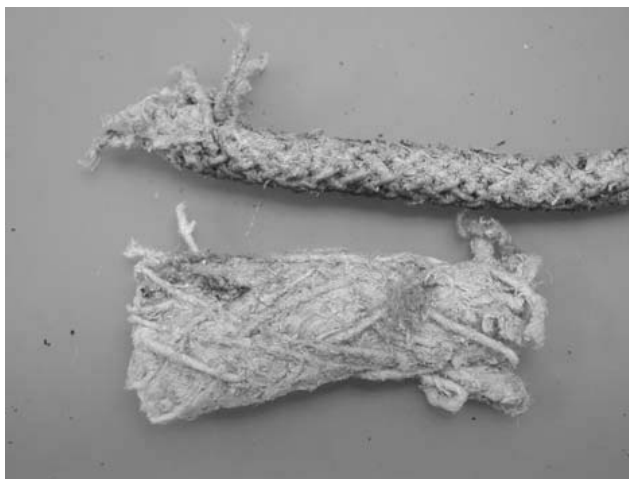
*Asbestschnüre. Verwendung zur Abdichtung an brandgefährlichen Stellen, Foto IST*

Schnüre mit hohen Asbestmengen von bis zu 100 Gewichtsprozenten wurden als Brandschutzmassnahme häufig in Öl- und Kachelöfen, sowie Kesseln und Brennern von Zentralheizungsanlagen eingesetzt.<sup>9</sup> Weil der Asbest schwach gebunden ist, müssen Reparaturen an Geräten mit asbesthaltigen Schnüren, Isolationsbändern, Filtern und Dichtungen unter Einhaltung entsprechender Sicherheitsvorkehrungen erfolgen.
