Prüfbericht Nr. 072330.1 - Sz

Auftraggeber	Tremco illbruck Produktion GmbH Werner-Haepf-Straße 1 92439 Bodenwöhr
Auftrag vom	07.08.2007
Inhalt des Auftrags	Prüfung der Luftdurchlässigkeit (DIN EN 1026) und Schlagregendichte (DIN EN 1027) von „illbruck TwinAktiv“

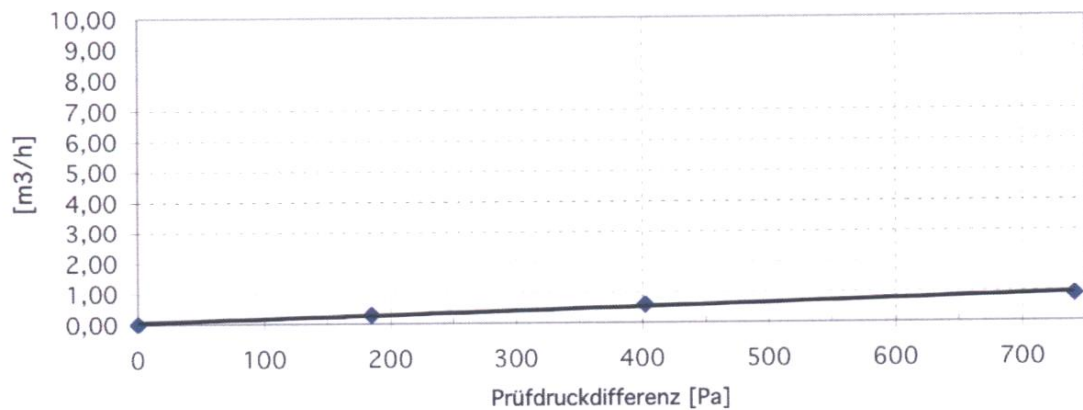
Diagramm 1: Grafische Darstellung der Prüfstandundichtigkeit (Längsfugen)

Die Ergebnisse der Prüfstandundichtigkeit und die auf normale Bedingungen ($T_0=293 \text{ K}$, $p_0=101,3 \text{ kPa}$) umgerechnete, längenbezogene Luftdurchlässigkeit (unter Abzug der Prüfstandundichtigkeit) sind in Tafel 1 zusammengefasst.

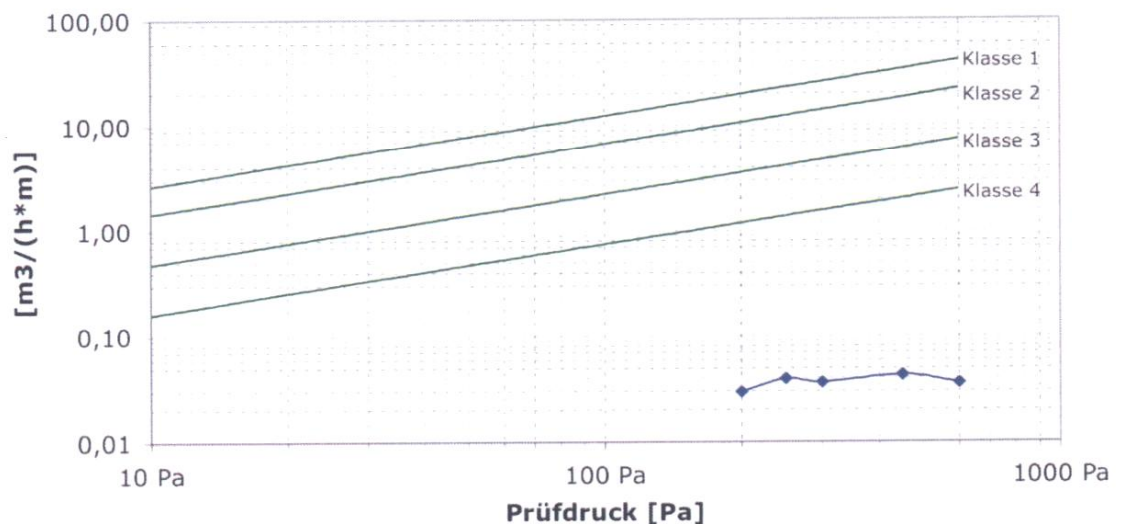
längenbezogene Luftdurchlässigkeit

Diagramm 2: Grafische Darstellung der längenbezogenen Luftdurchlässigkeitsklassen

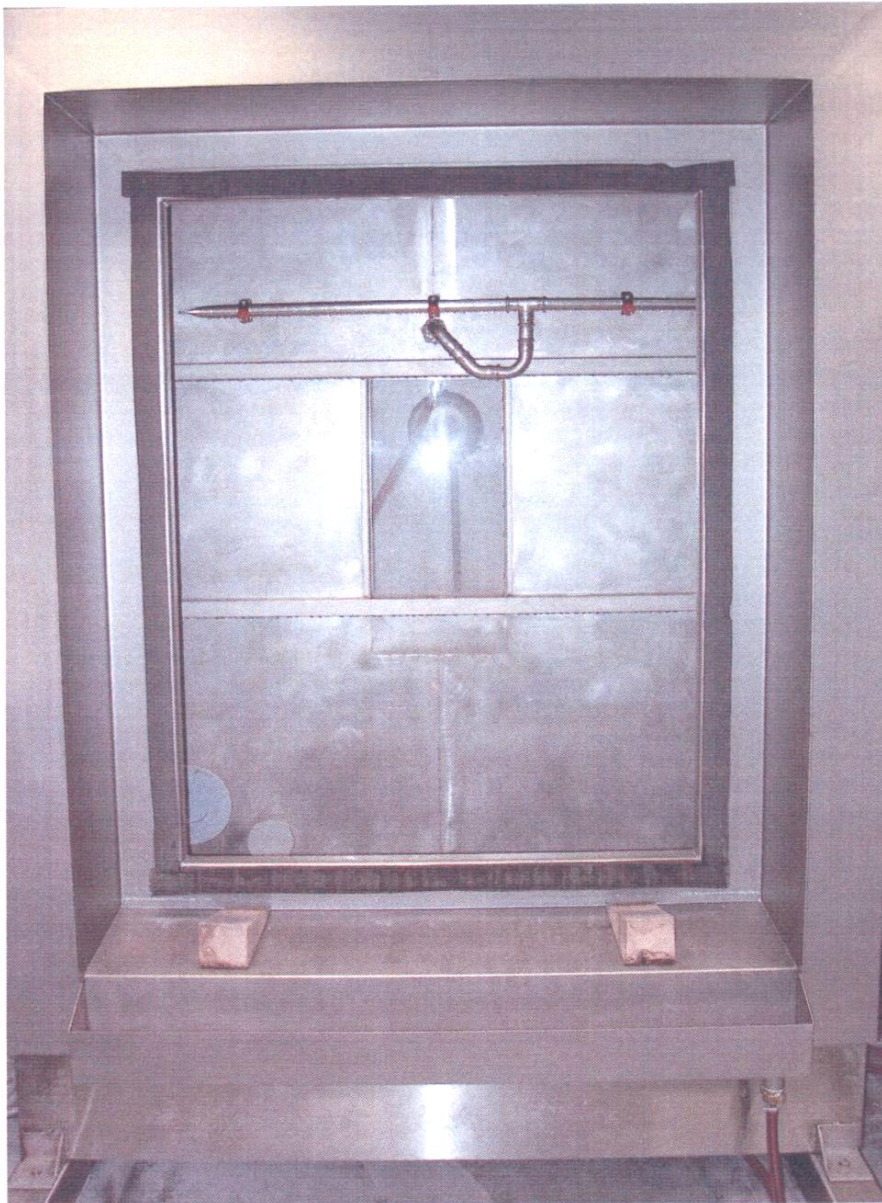
Bild 1: Offener Prüfstand ohne den eingesetzten Versuchskörper

Die Prüfeinrichtung besteht aus einem Kasten, Abmessungen s. Bild 1, mit einer Öffnung, vor der die Versuchskörper mit den eingebauten Proben montiert werden.

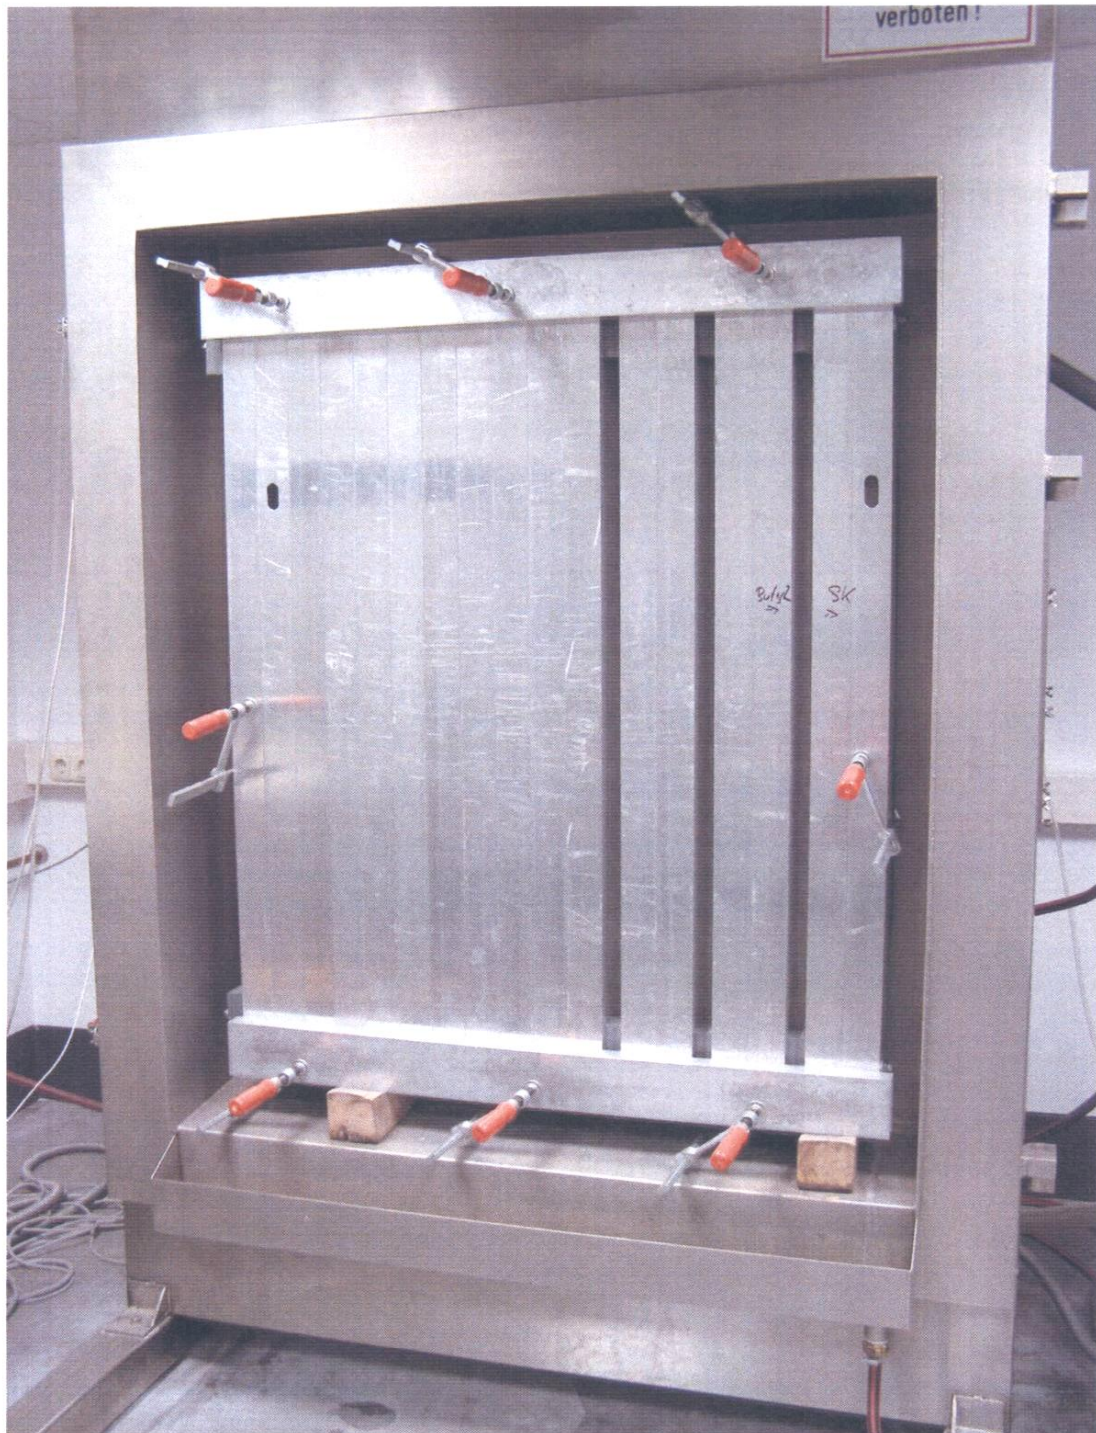
Bild 5: in den Versuchsstand eingebauter Prüfkörper

Die rd. 80 mm breiten Dichtbandstreifen wurden abgewickelt und über die aus parallel angeordneten, rechteckigen Hohlkammer-Aluminium-Profilen (Querschnittsabmessungen 60 mm x 100 mm) gebildeten Fugen geklebt. Die mit starren, festen Distanzstücken eingestellte Fugenbreite betrug jeweils 32 mm (s. Bild 5).
