Prüfbericht Nr. 093163.1 - Sz

Inhalt des Auftrags Prüfung der Luftdurchlässigkeit (DIN EN 1026) und Schlagregen-
dichtheit (DIN EN 1027) von der Fugendichtungsfolie
„Würth Flexband Aktiv“

Die Firma Adolf Würth GmbH & Co. KG vertreibt unter anderem Fugendichtungsfolien aus Folien- bzw. Vliesmaterial zur Abdichtung von Fugen im Hochbau. Das hier geprüfte, fertige, mit seitlichen Klebungen versehene Produkt wird als „Würth Flexband Aktiv“ verkauft.

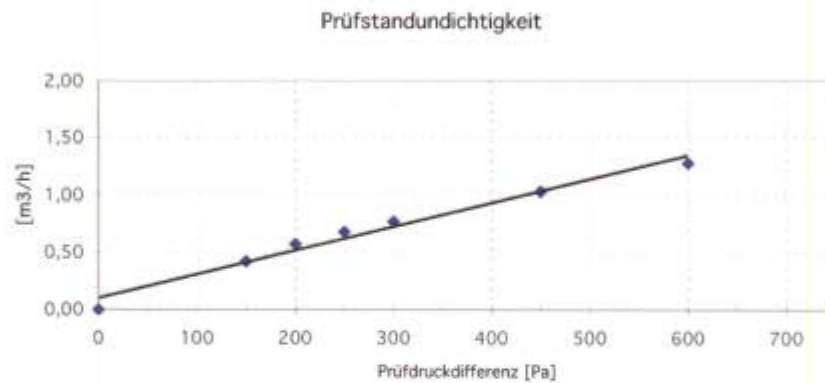
Diagramm 1: Grafische Darstellung der Prüfstandundichtigkeit (Längsfugen)

Prüfstandundichtigkeit		Luftdurchlässigkeit		
[Pa]	[m ³ /h]	Prüfdruck [Pa]	netto [m ³ /h] ¹⁾	netto [m ³ /hm] ¹⁾
50	--	50	--	--
100	--	100	--	--
150	0,42	150	0,05	0,017
200	0,57	200	0,03	0,010
250	0,68	250	0,02	0,007
300	0,77	300	0,03	0,010
450	1,03	450	0,05	0,017
600	1,28	600	0,02	0,007

¹⁾ aus der Regression und umgerechnet auf Normal-Bedingungen ($T_0 = 293 \text{ K}$, $p_0 = 101,3 \text{ kPa}$)
(DIN EN 1026)

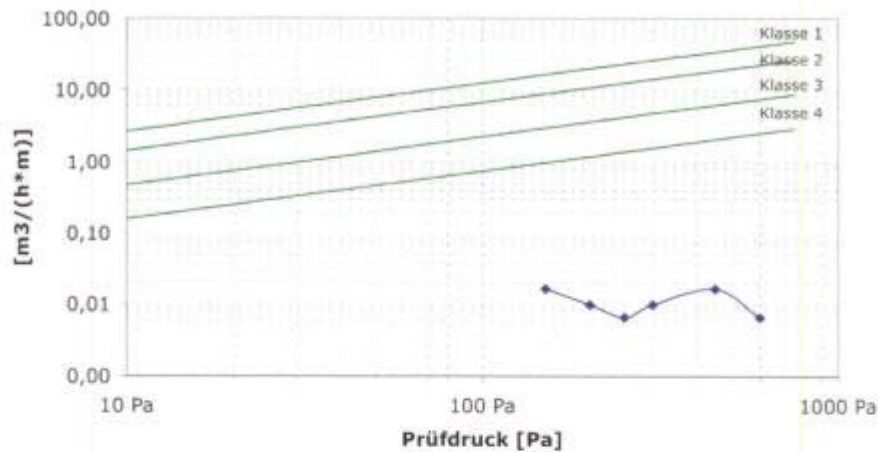
Diagramm 2: Grafische Darstellung der längenbezogenen Luftdurchlässigkeit und der Luftdurchlässigkeitsklassen nach DIN EN 12207

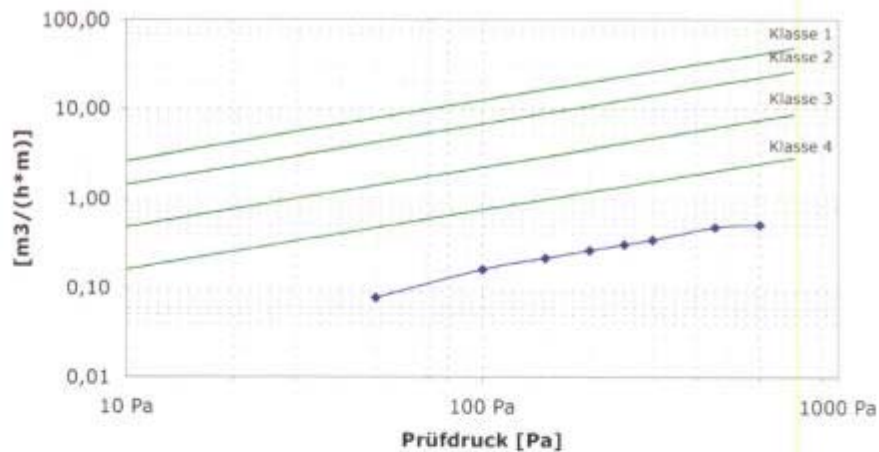
Diagramm 4: Grafische Darstellung der längenbezogenen Luftdurchlässigkeit und der Luftdurchlässigkeitsklassen nach DIN EN 12207

Die Prüfung der Luftdurchlässigkeit wurde wieder mit einer Anfangsbelastung durch 3 Druckstöße von rd. 660 Pa begonnen. Die sich anschließende zeitliche Abfolge der Druckstufen - bis 600 Pa in Stufen ansteigend - erfolgte nach DIN EN 1026, Abschn. 7.3 - positive Drücke. Im Diagramm 4 ist die auf Normalbedingungen ($T_0 = 293 \text{ K}$, $p_0 = 101,3 \text{ kPa}$) umgerechnete, längenbezogene Luftdurchlässigkeit (unter Abzug der Prüfstandundichtigkeit) gegen die Druckdifferenzen grafisch aufgetragen.

Die Ergebnisse der Prüfstandundichtigkeit und die auf normale Bedingungen ($T_0 = 293 \text{ K}$, $p_0 = 101,3 \text{ kPa}$) umgerechnete, längenbezogene Luftdurchlässigkeit (unter Abzug der Prüfstandundichtigkeit) sind in Tafel 2 zusammengefasst.

Prüfstandundichtigkeit		Luftdurchlässigkeit		
[Pa]	[m ³ /h]	Prüfdruck [Pa]	netto [m ³ /h] ¹⁾	netto [m ³ /hm] ¹⁾
50	--	50	0,23	0,078
100	--	100	0,48	0,161
150	0,37	150	0,64	0,215
200	0,49	200	0,78	0,261
250	0,61	250	0,91	0,304
300	0,70	300	1,03	0,344
450	0,98	450	1,44	0,481
600	1,21	600	1,53	0,511

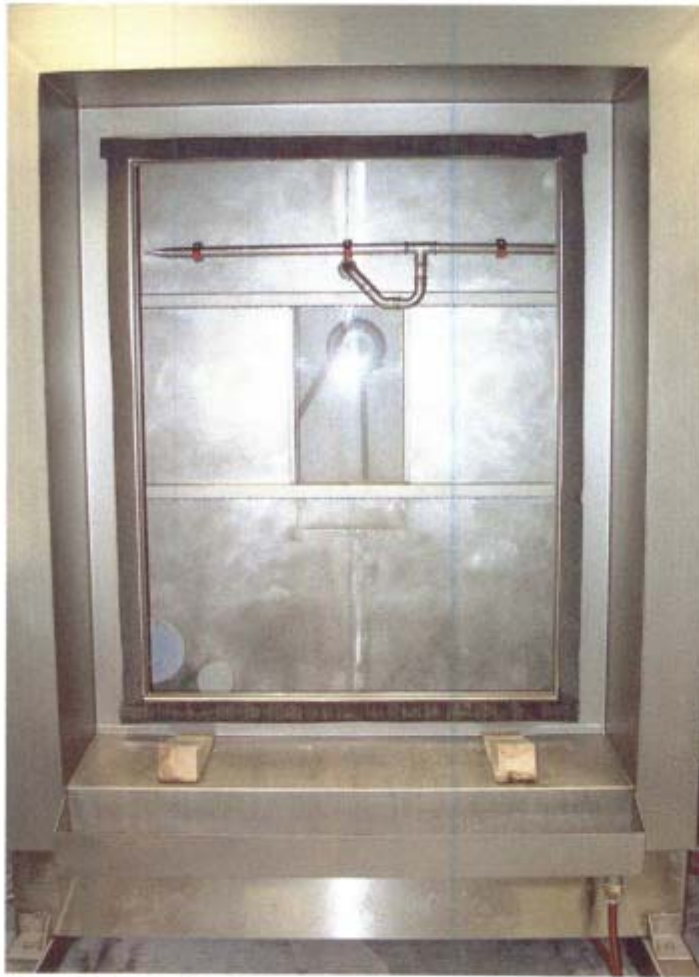
Bild 1: Offener Prüfstand ohne den eingesetzten Versuchskörper

Die Prüfeinrichtung besteht aus einem Kasten, Abmessungen s. Bild 1, mit einer Öffnung, vor der die Versuchskörper mit den eingebauten Proben montiert werden.

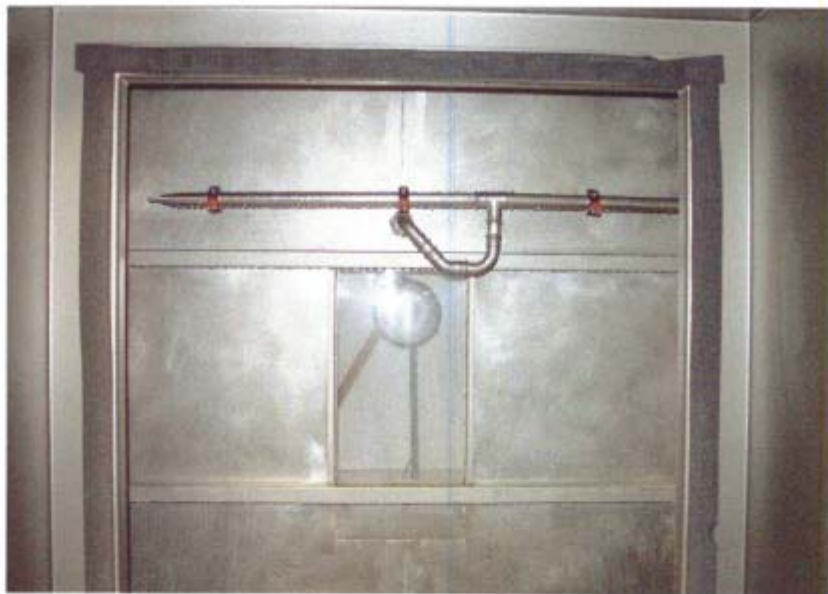
Bild 2: Offener Prüfstand mit Anordnung der drei wassersprühenden Düsen

Die Prüfkammer verfügt weiterhin über eine wassersprühende Einrichtung (Düsen). Die Lage der Düsen geht aus Bild 2 hervor. Die Prüfung des Vorhandenseins eines kontinuierlichen Wasserfilms auf der gesamten Prüffläche ist mittels einer Beleuchtung und Glasscheiben im Sprühraum des Beregnungsgeräts möglich.

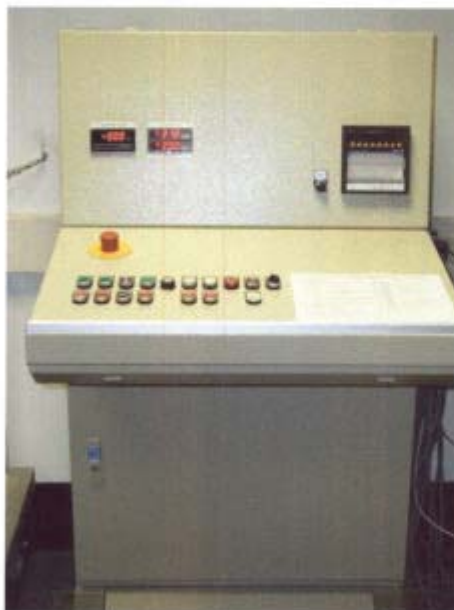
Bild 3a: Prüfstand-Steuerung
(Drucksteuerung)

Die Vorrichtung zur Erzeugung einer regulierbaren Luftdruckdifferenz zwischen dem Kammerinnenraum und der äußeren Umgebung, sowie Geräte zum Messen der Druckdifferenz und der zugeführten Luftmenge sind vorhanden (s. Bild 3a, 3b). Die Messgeräte zum Messen der zugeführten Luftmenge werden in regelmäßigen Abständen durch den Messgerätehersteller kalibriert. Die Luftdruckdifferenz wird digital angezeigt und über ein parallel geschaltetes U-Rohrmanometer kontrolliert.

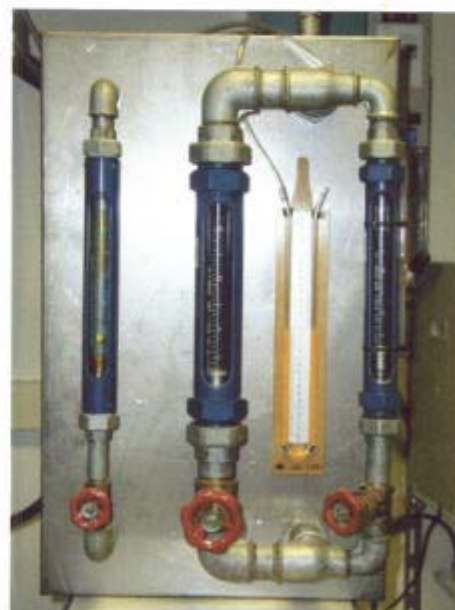
Bild 3b: Prüfstand-Steuerung
(Wasser- u. Luftmenge)

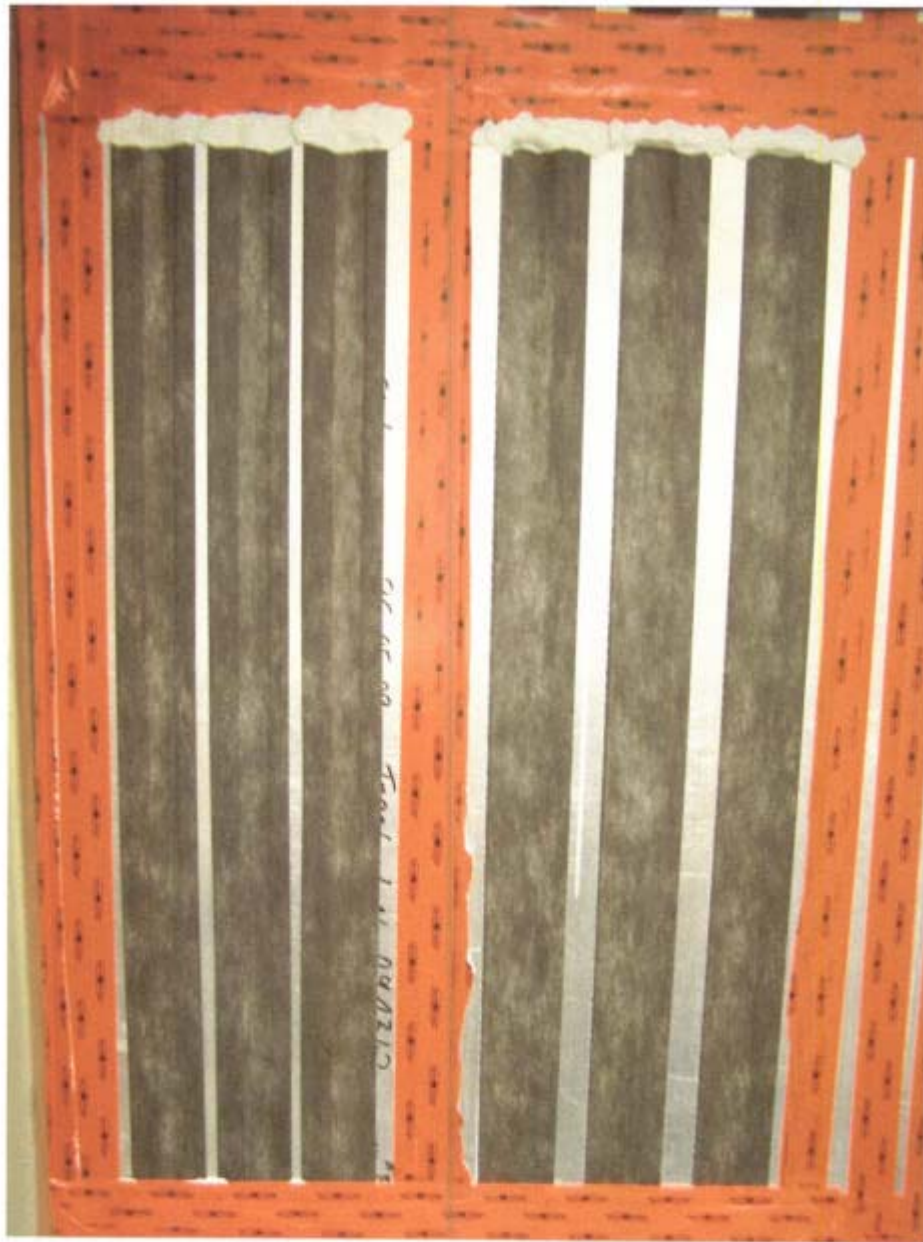
Bild 4: Versuchskörper, bestehend aus Hohlkammerprofilen (Querschnitt 60 mm x 100 mm) mit dazwischen befindlichen Fugen, über die die zu prüfenden Dichtbänder angebracht wurden. Die Zwischenräume werden durch Distanzstücke an den Enden auf die gewünschte Fugenbreite gebracht (hier 26 mm und 50 mm).

Die Prüfeinrichtung wurde für den Schlagregenversuch vorbereitet, indem der Versuchskörper vor dem Prüfstand befestigt wurde (Bilder 4 u. 5).

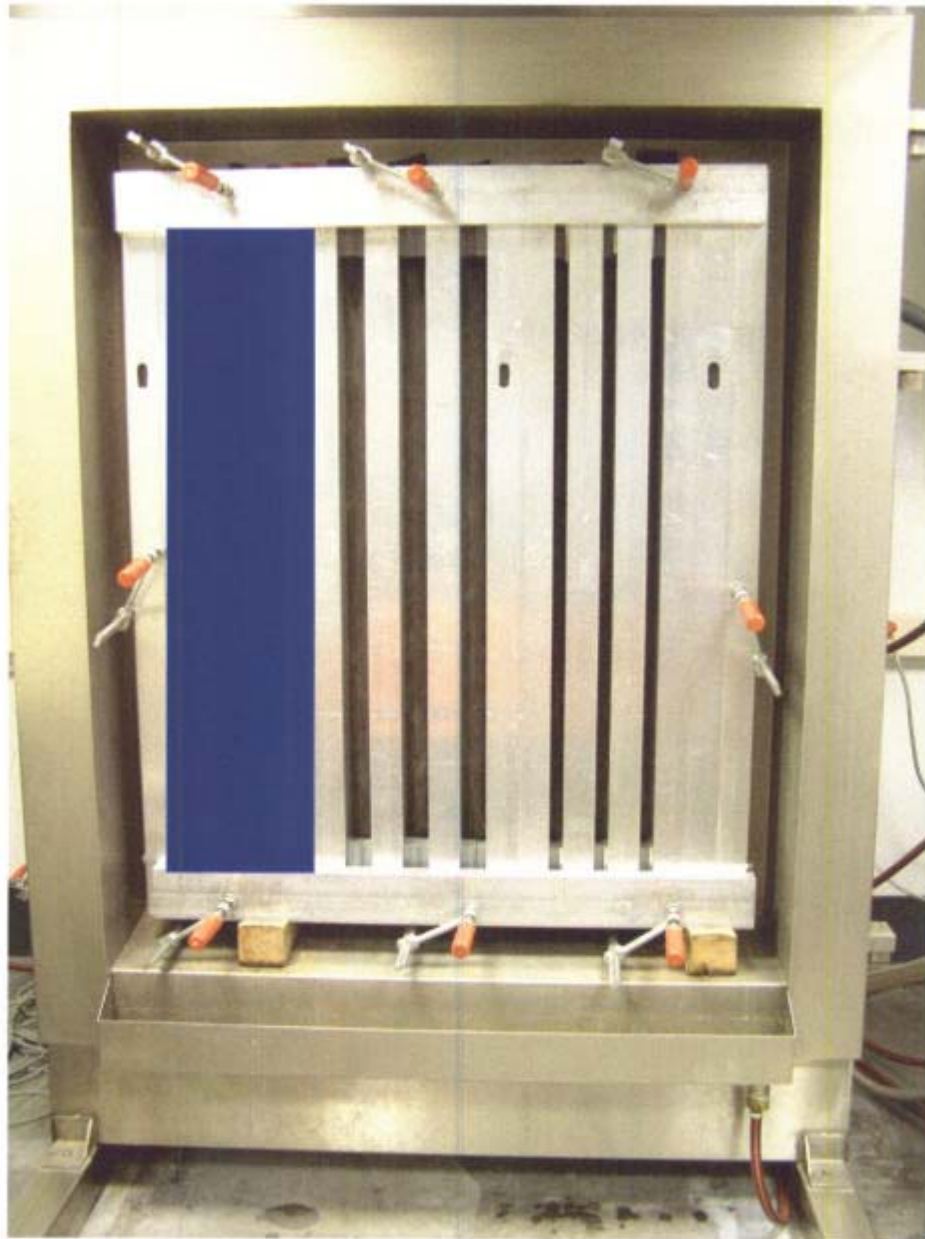
Bild 5: in den Versuchsstand eingebauter Prüfkörper

Das rd. 75 mm breite Dichtband wurde über die aus parallel angeordneten, rechteckigen Hohlkammer-Aluminium-Profilen (Querschnittsabmessungen 60 mm x 100 mm) gebildeten Fugen geklebt. Die mit starren, festen Distanzstücken eingestellte Fugenbreite betrug jeweils 26 mm (s. Bild 5).

Das rd. 75 mm breite Dichtband wurde zunächst geöffnet (Bandbreite jetzt rd. 100 mm). Die Bandseite mit der Selbstklebebeschichtung wurde innen in die aus parallel angeordneten, rechteckigen Hohlkammer-Aluminium-Profilen (Querschnittsabmessungen 60 mm x 100 mm) gebildete Fugenflanke geklebt. Die andere, mit dem Butylstreifen ausgerüstete Bandseite wurde oben auf der gegenüberliegenden Fugenflanke angedrückt. Die mit starren, festen Distanzstücken eingestellte Fugenbreite betrug jeweils 50 mm (s. Bilder 5 u. 6).
