Prüfbericht Nr. 172451

Inhalt des Auftrags Bestimmung der Eindringtiefe des Wassers nach der Prüfung der Schlagregendichtheit (DIN EN 1027) für das Fugendichtungsband:
„VKP Trio BF“ dim(160/5-10)

Das fertige, imprägnierte, insgesamt rd. 160 mm breite Fugendichtungsband wird als „VKP Trio BF“ verkauft.

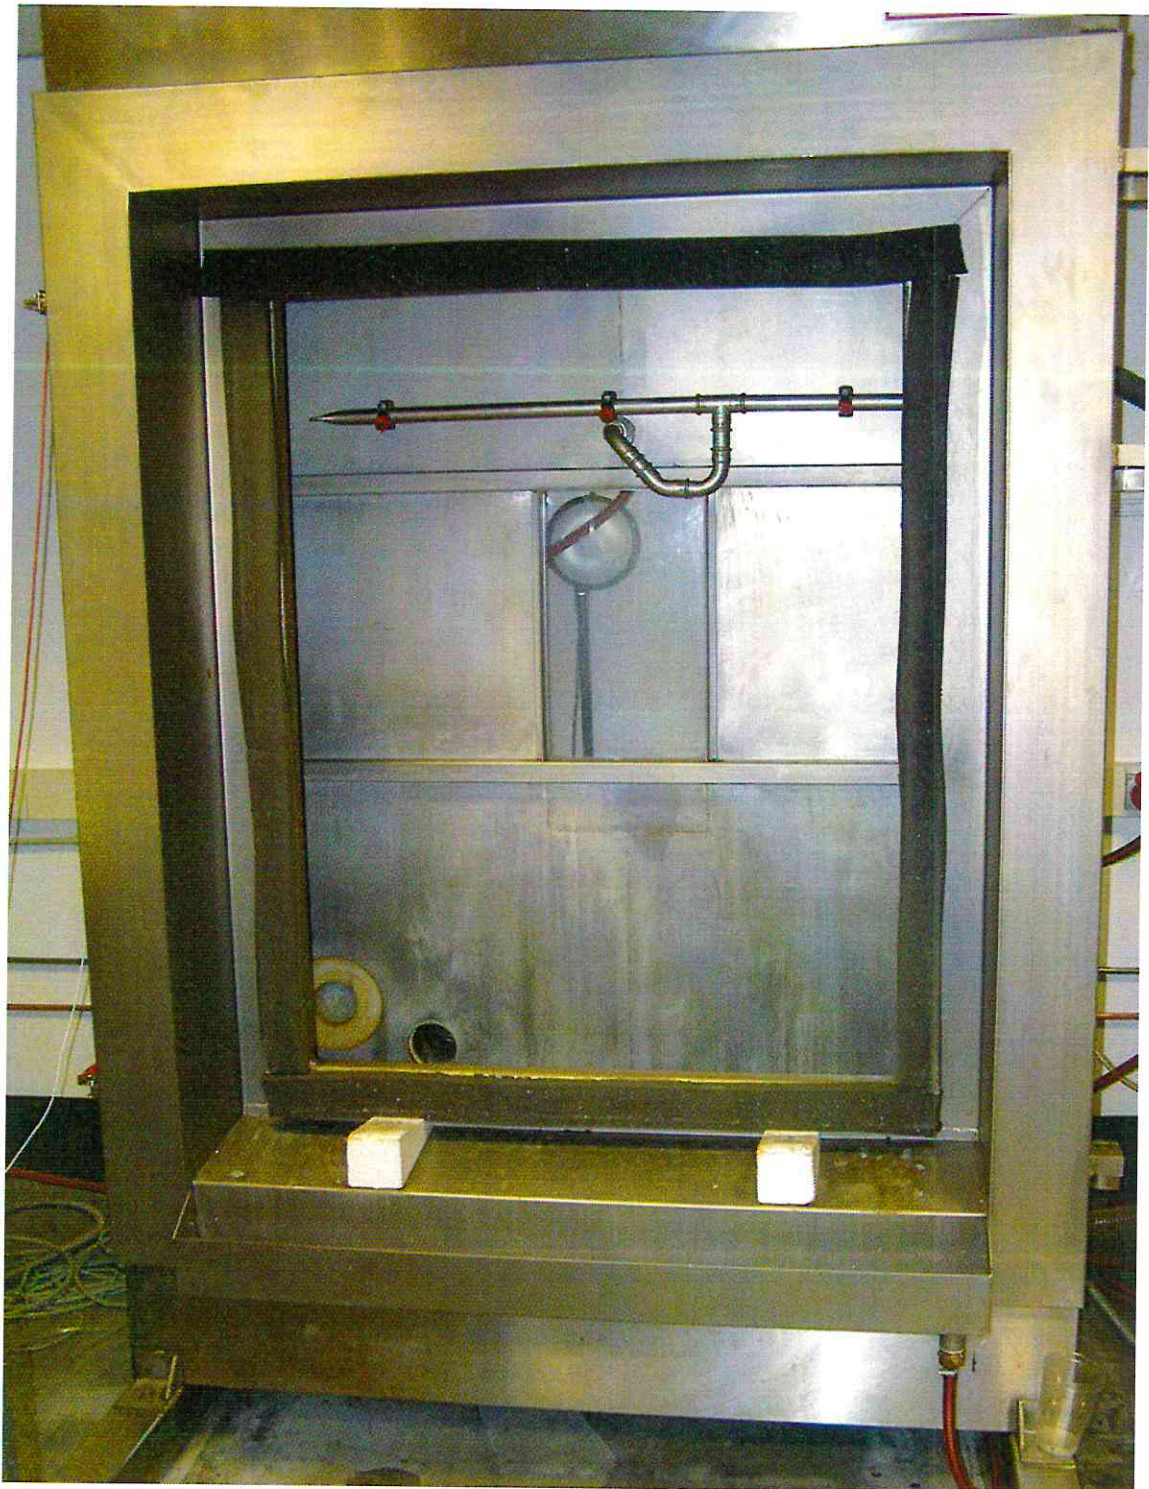
Bild 1: Offener Prüfstand ohne den eingesetzten Versuchskörper

Die Prüfeinrichtung besteht aus einem Kasten, Abmessungen s. Bild 1, mit einer Öffnung, vor der die Versuchskörper mit den eingebauten Proben montiert werden.

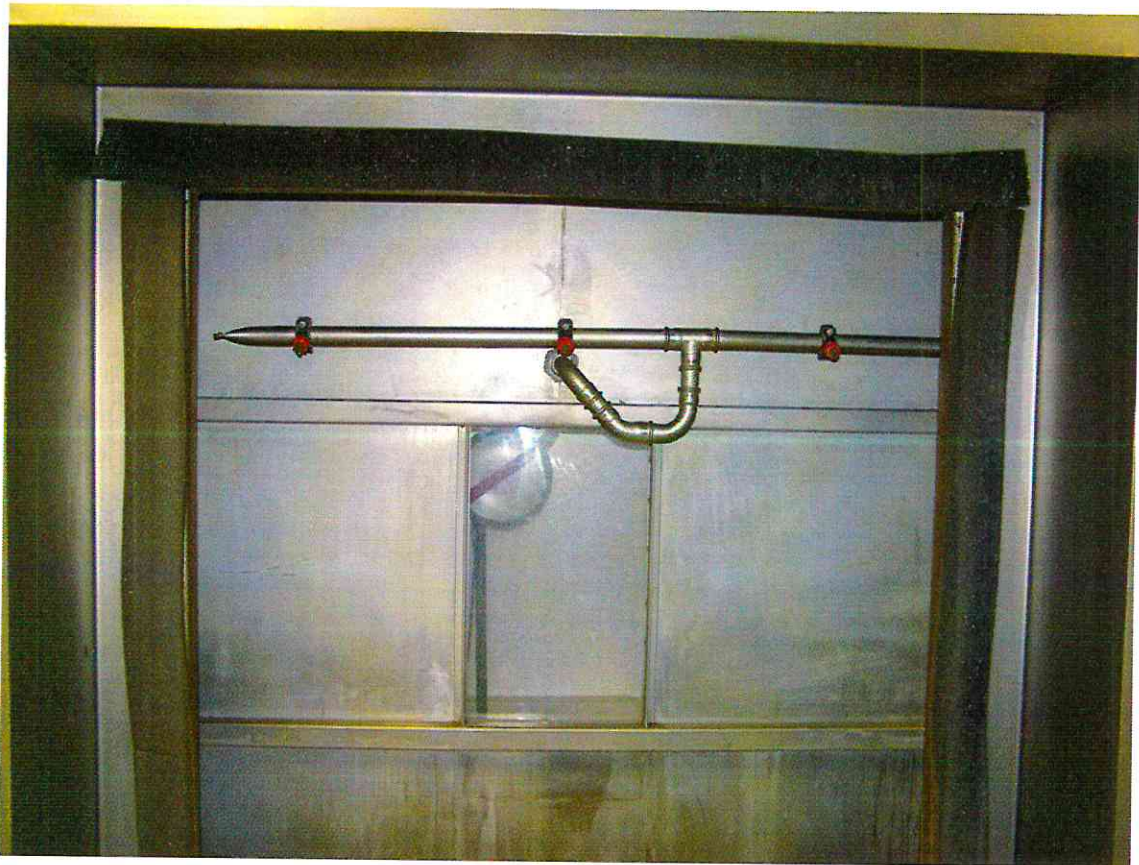
Bild 2: Offener Prüfstand mit Anordnung der drei wassersprühenden Düsen

Die Prüfkammer verfügt weiterhin über eine wassersprühende Einrichtung (Düsen). Die Lage der Düsen geht aus Bild 2 hervor. Die Prüfung des Vorhandenseins eines kontinuierlichen Wasserfilms auf der gesamten Prüffläche ist mittels einer Beleuchtung und Glasscheiben im Sprühraum des Beregnungsgeräts möglich.

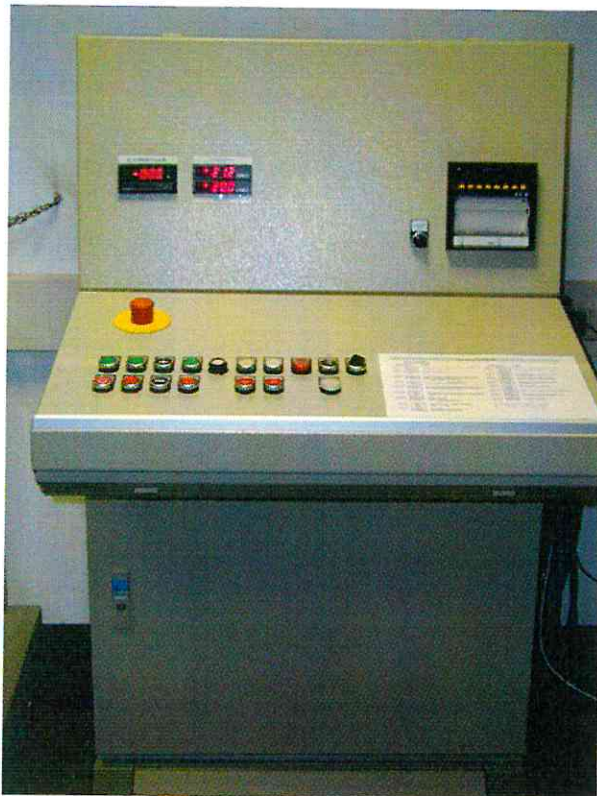
Bild 3a: Prüfstand-Steuerung
(Drucksteuerung)

Die Vorrichtung zur Erzeugung einer regulierbaren Luftdruckdifferenz zwischen dem Kammerinnenraum und der äußeren Umgebung, sowie Geräte zum Messen der Druckdifferenz und der zugeführten Luftmenge sind vorhanden (s. Bild 3a, 3b). Die Messgeräte zum Messen der zugeführten Luftmenge werden in regelmäßigen Abständen durch den Messgerätehersteller kalibriert. Die Luftdruckdifferenz wird digital angezeigt und über ein parallel geschaltetes U-Rohrmanometer kontrolliert.

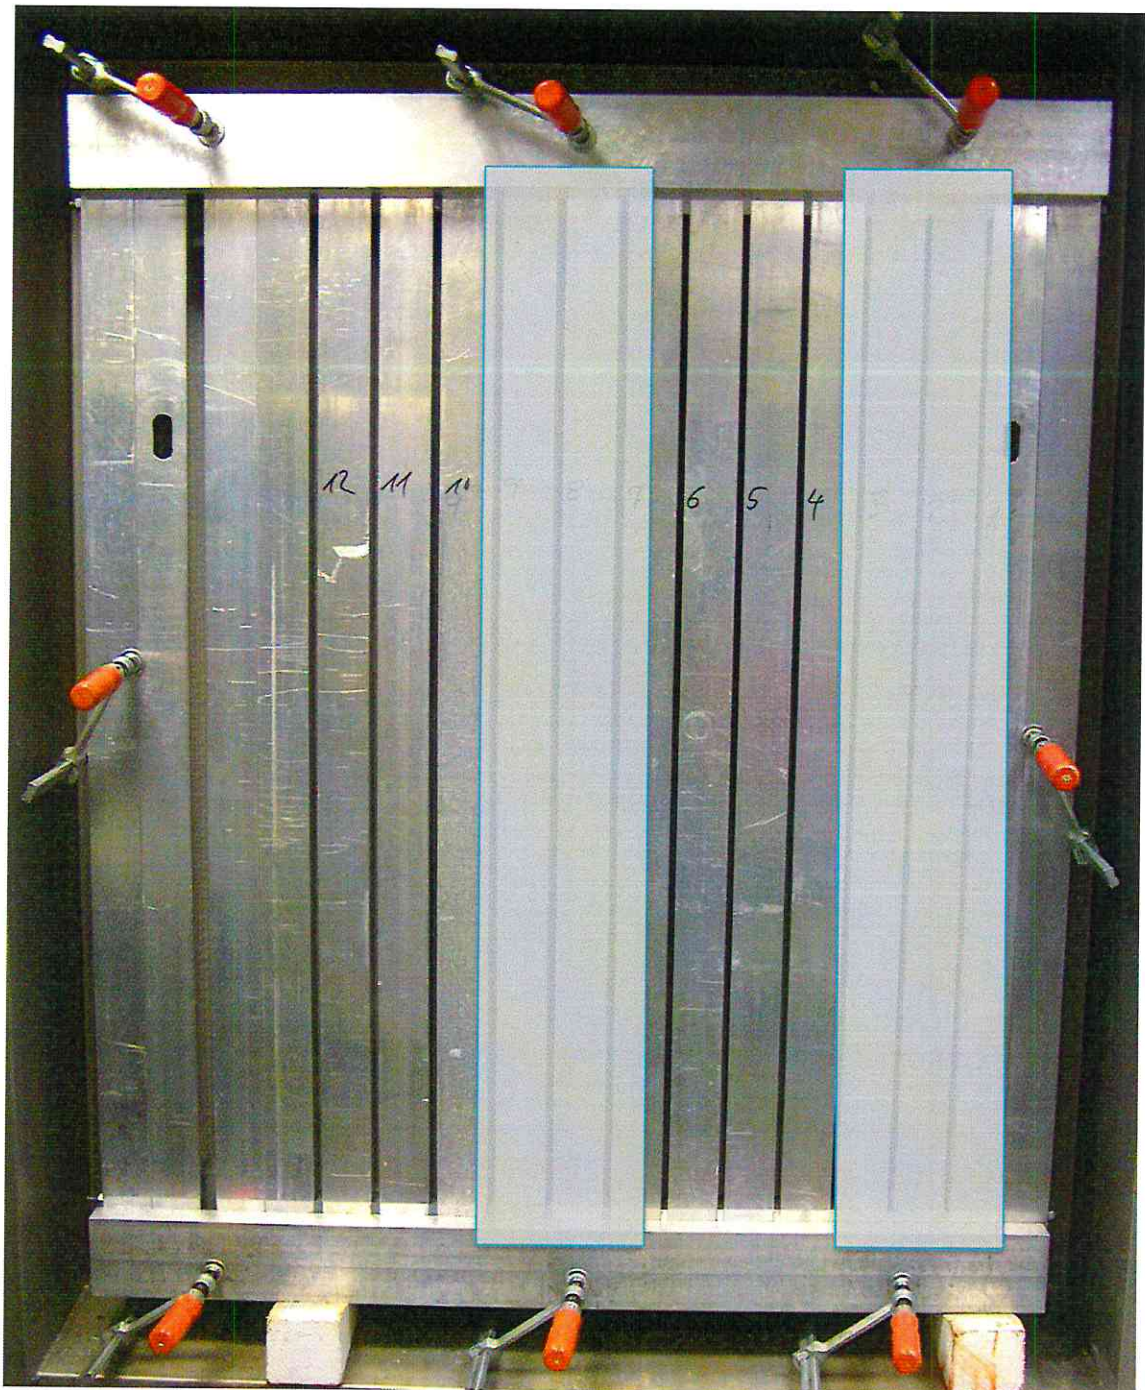
Bild 5: Versuchskörper eingebaut im Prüfstand

Die Prüfeinrichtung wurde für den Schlagregenversuch vorbereitet, indem der Versuchskörper vor dem Prüfstand befestigt wurde (s. Bilder 4 u. 5).
